Infoblatt
KONTROLLE SATTELKISSEN

Diese Anweisung ist vorrangig geschrieben zur Überprüfung der Sätteln der Marken **Fairfax**, **Kent & Masters**, sowie **Thorowgood**.

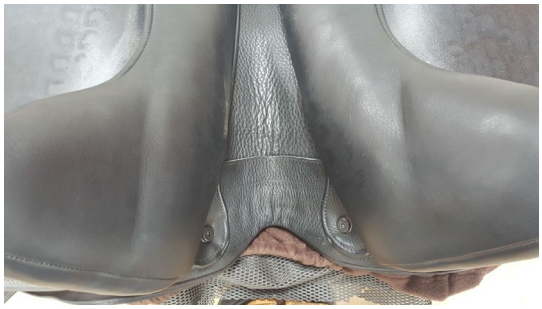
Hier Bilder von einem typischen Sattel, dessen Kopfeisen wahrscheinlich zu spät gewechselt wurde.
Der schraffierte Bereich der Ortgangenden ist nicht mehr tragend gepolstert. Es baut sich ein Wulst auf, der dann in den Trapezbereich des Pferdes drückt.

Das gleiche auf der anderen Seite.
Hier ist eine Schwäche des Polsters bis in den Bereich der Sturzfeder festzustellen. Wird diese Position auf dem Pferd kontrolliert, können Sie feststellen das, dass Kissen hier hohl liegt. Der Sattel brückt.

Im hinteren Bereich ist dann noch rechts eine Delle zu spüren. Das breitere Kopfeisen wäre hier längst fällig gewesen. Die Reiterin wurde einseitig in den „Stuhlsitz“ gesetzt, was nicht angenehm für das Pferd gewesen sein kann.

Alles was wir hier nun gesehen haben ist auszugleichen, ggf. zu lockern oder zu ersetzten, um von der Basislinie wieder ein harmonisches Kissenbild zu gestalten.
Dies kann vor Ort oder nach entsprechendem Informationsaustausch in der Werkstatt geschehen.
Diese Arbeiten vor Ort zu erledigen hat den Vorteil, den Sattel direkt noch mal auf das Pferd auflegen zu können und ggf. noch ein gewisses Feintuning vornehmen zu können.
Bei sehr empfindlichen Pferden kann dann auch noch ein Probereiten eingeplant werden.
